## ДИРЕКТИВА ЛЕТНОЙ ГОДНОСТИ

№ 2025-МИ-8,171-01

Применимость – вертолеты типа Ми-8,  
Ми-8АМТ, Ми-171, Ми-171А2 и их модификации

по осмотру кардана 8АМТ-4102-11 полуоси основной опоры шасси  
вертолетов типов Ми-8, Ми-8АМТ, Ми-171, Ми-171А2  
и их модификаций производства АО «У-УАЗ»

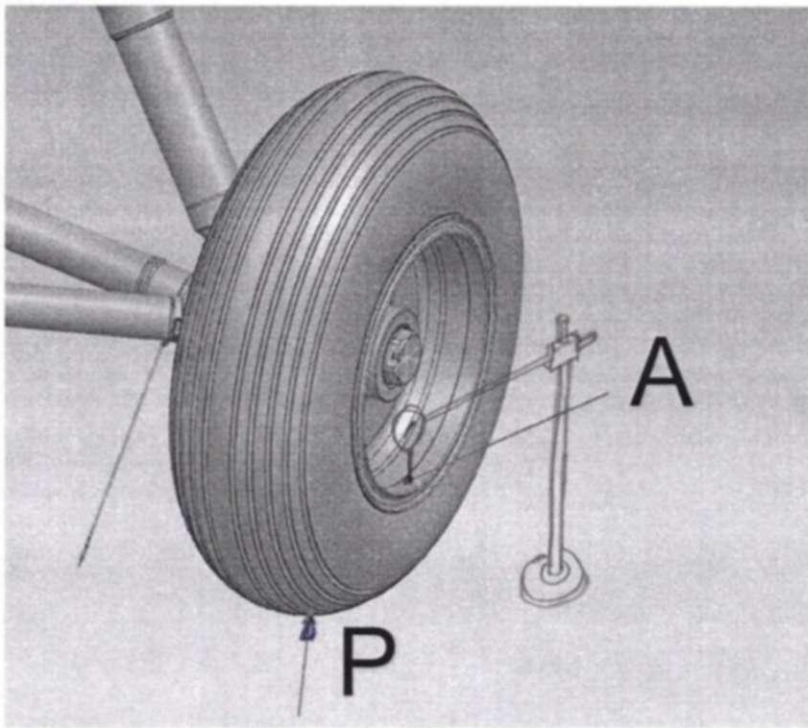
| <p>Замер суммарного вертикального и продольного люфта основной опоры шасси производится в следующем порядке:</p> <ol style="list-style-type: none"> <li>1 Выполните предварительные работы, для чего установите вертолёт на гидроподъёмники и поднимите его до отрыва колёс от земли.</li> <li>2 Установите на горизонтальной площадке штатив приспособления типа 246-9921-3400 возле колеса (на расстоянии 25...50 мм) как показано на рис. 1.</li> <li>3 Установите индикатор ИЧ10 таким образом, чтобы наконечник его штока упёрся с небольшим натяжением в ребро колеса в точке А и затяните барашек фиксатора, поворотом циферблата установите показание стрелки индикатора на «0».</li> <li>4 Используя рычаг приложите в точке контакта пневматика с землёй усилие <math>P_3 = (80...100)</math> кгс вертикально вверх.</li> <li>5 Снимите показания с индикатора.</li> </ol> <p>Величина суммарного вертикального люфта должна быть не более 8,0 мм.</p> <p>Рис. 1</p> <p>Замер вертикального суммарного люфта основной опоры шасси</p> <ol style="list-style-type: none"> <li>6 Демонтируйте колесо КТ97-310.</li> <li>7 Установите на горизонтальной площадке спереди оси колеса приспособление типа 246-9921-3400 как показано на рис. 2.</li> <li>8 Используя динамометр и шнур (фал) диаметром 6...10 мм приложите рукой усилие <math>P_1 = (15...17)</math> кгс к оси колеса (в зоне между посадочными поверхностями подшипников) в направлении от приспособления типа 246-9921-3400.</li> </ol> | | <p>При выходе за пределы допуска суммарного продольного и/или поперечного люфта определить визуально узлы с наибольшим люфтом, путём резкого покачивания опоры за колесо в продольном и вертикальном направлении. Демонтировать агрегаты и детали с изношенными узлами. Выполнить микрообмеры деталей, образующих изношенные узлы. Произвести ремонт узлов, путём установки ремонтных болтов и развёртки соответствующих отверстий в деталях до необходимого размера. При этом руководствоваться Альбомом основных сочленений и ремонтных допусков вертолёт Ми-8.</p> |

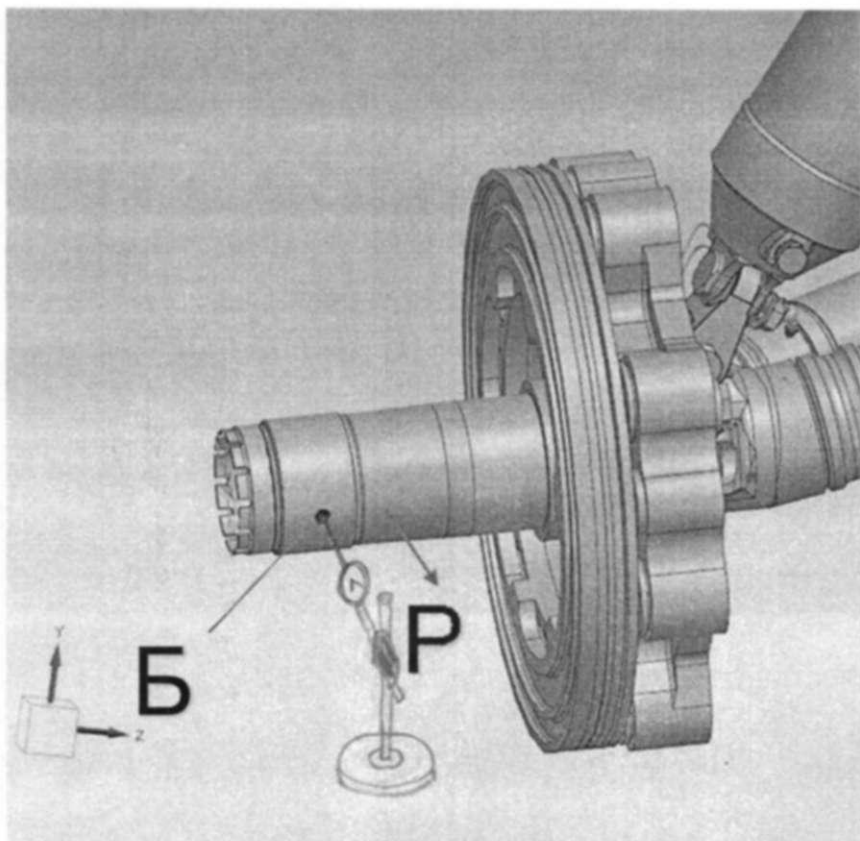
| Содержание операции и технические требования (ТТ) | | Работы, выполняемые при отклонениях от ТТ | Конт- роль |
|---|---|---|---|
| <p>9 Путём смещения фиксатора по ползуну или перемещением самого приспособления установите индикатор ИЧ10 таким образом, чтобы наконечник его штока упёрся с небольшим натяжением в цилиндрическую часть оси колеса в точке Б и затяните барашек фиксатора, поворотом циферблата установите показание стрелки индикатора на «0».</p> <p>10 Снимите усилие Р1 и приложите усилие Р2 = (15...17) кгс в противоположном направлении.</p> <p>11 Снимите показания с индикатора.</p> <p>Величина суммарного люфта должна быть не более 8,0 мм.</p> | | | |

При выявлении повышенного суммарного люфта основных опор выполнить ремонт болтовых соединений согласно руководству по капитальному ремонту МИ-171РК, Книга 3. Вертолетные системы, часть 7. Шасси. Пневматическая система. Технологическая карта № 501. Сборка и монтаж основной опоры шасси.
